Fiscalização na Bacia do Rio Piranhas-Açu

Alan Vaz Lopes
Superintendente Adjunto de Fiscalização
Agência Nacional de Águas

Reunião do CBH PPA, Caicó, 3/6/2016

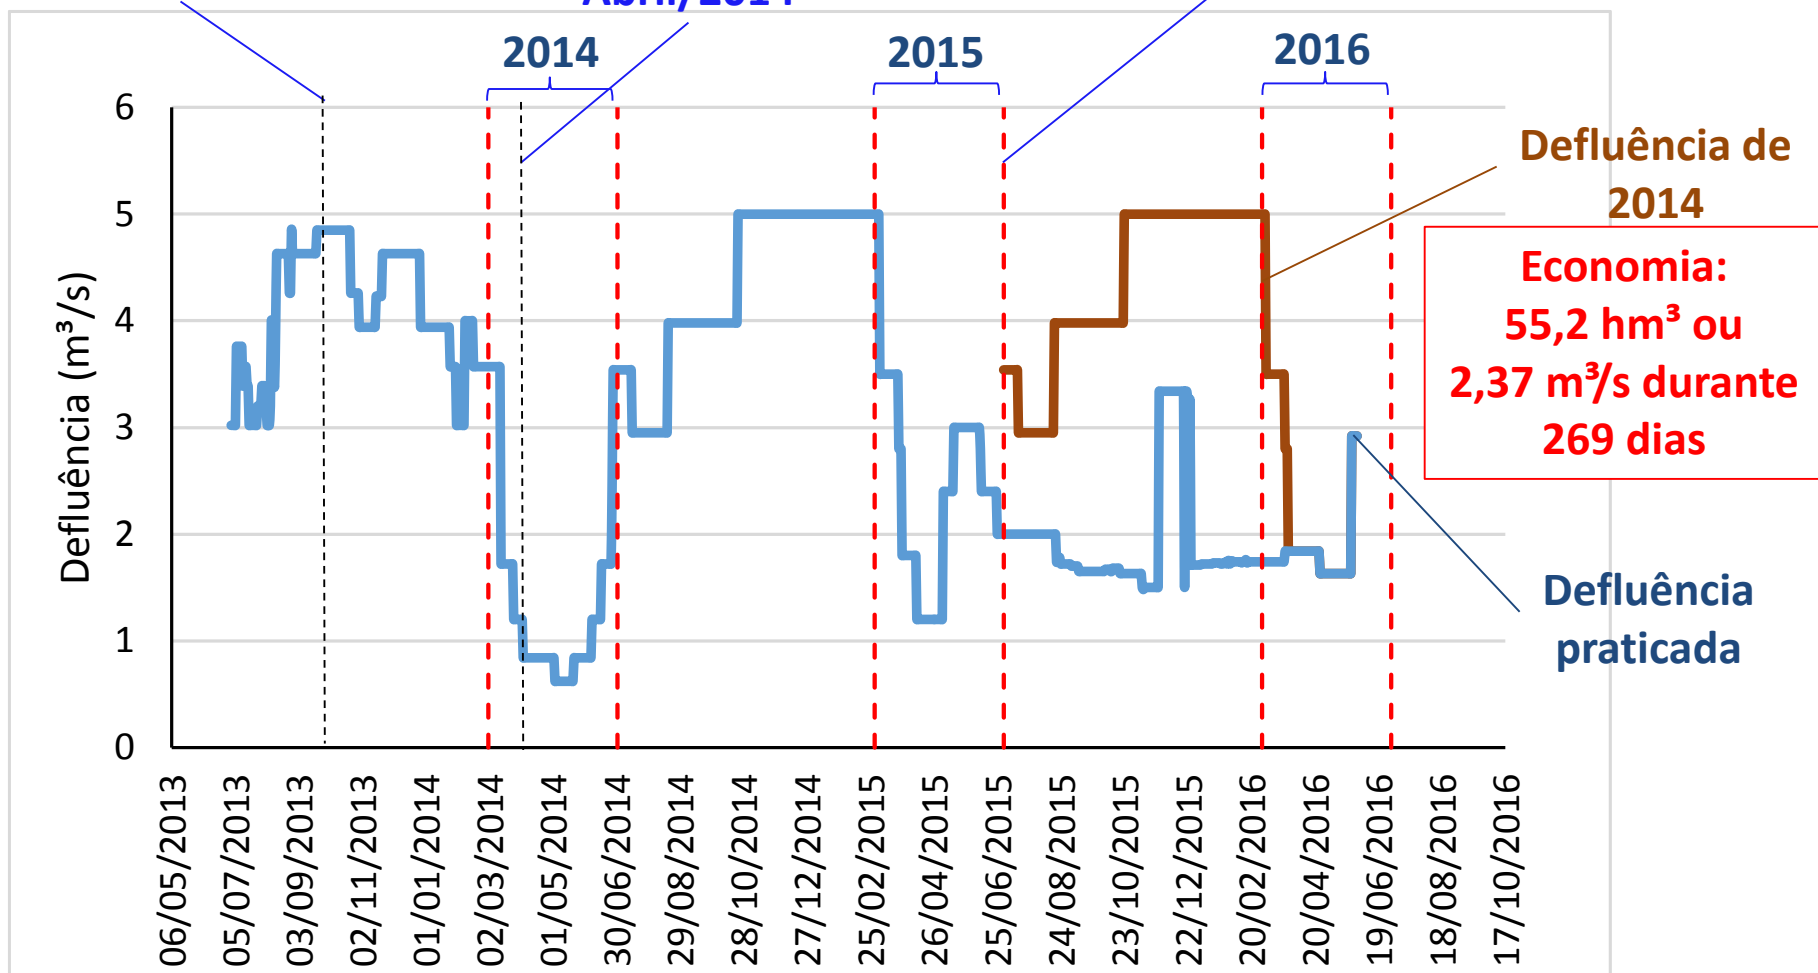
HISTÓRICO DE DEFLUÊNCIAS DO AÇUDE CUREMA

Pactuação de regras de restrição Setembro/2013

R.641/14: Regras de restrição Abril/2014

R.640/15: Suspensão da irrigação 1/Julho/2015

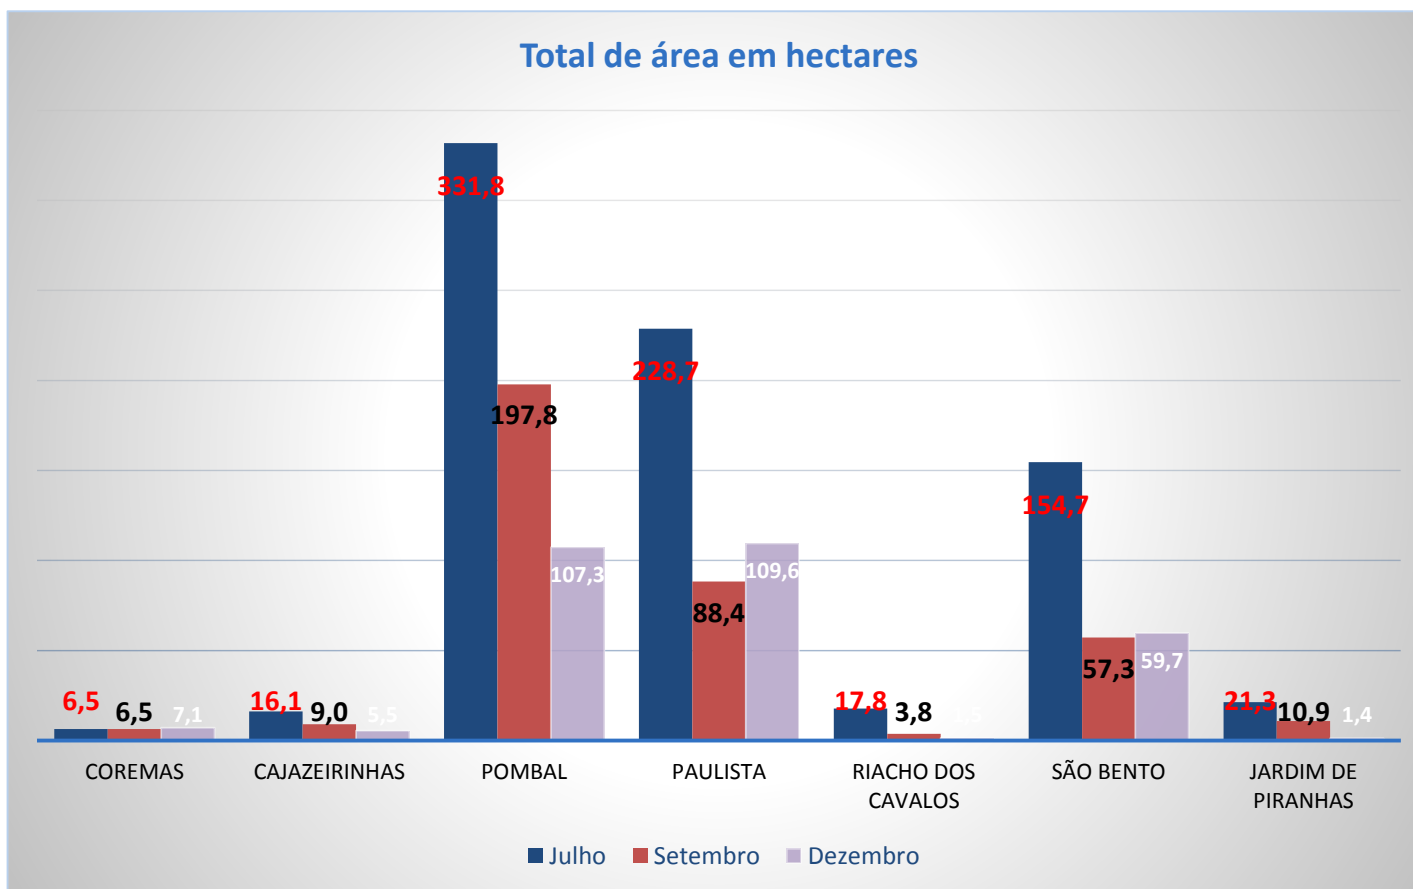
Evolução da Área irrigada em 2015

Julho 2014
2062 ha

Julho 2015
777 ha

↓ -62%

Dezembro 2015
292 ha

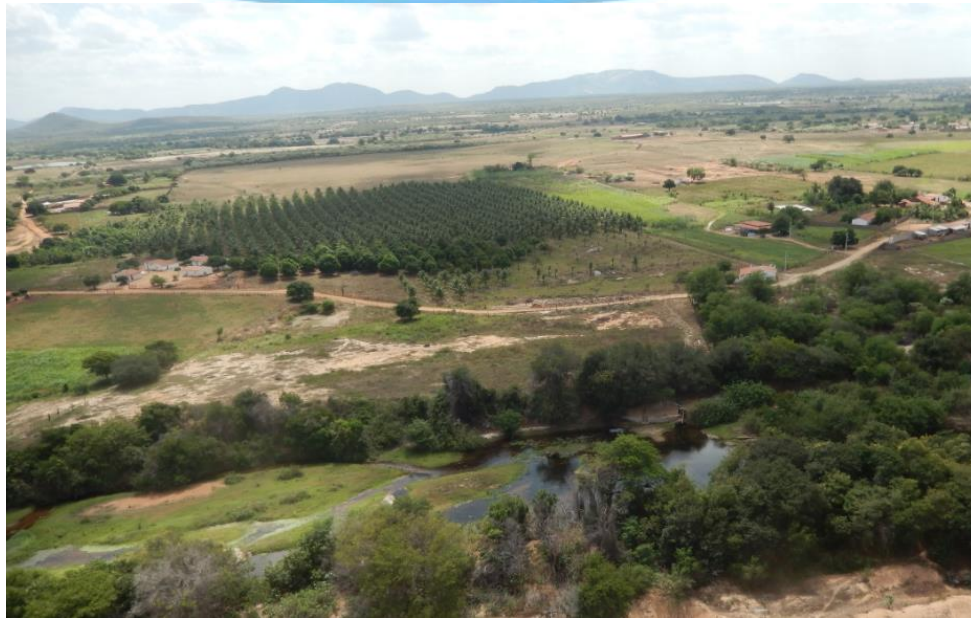
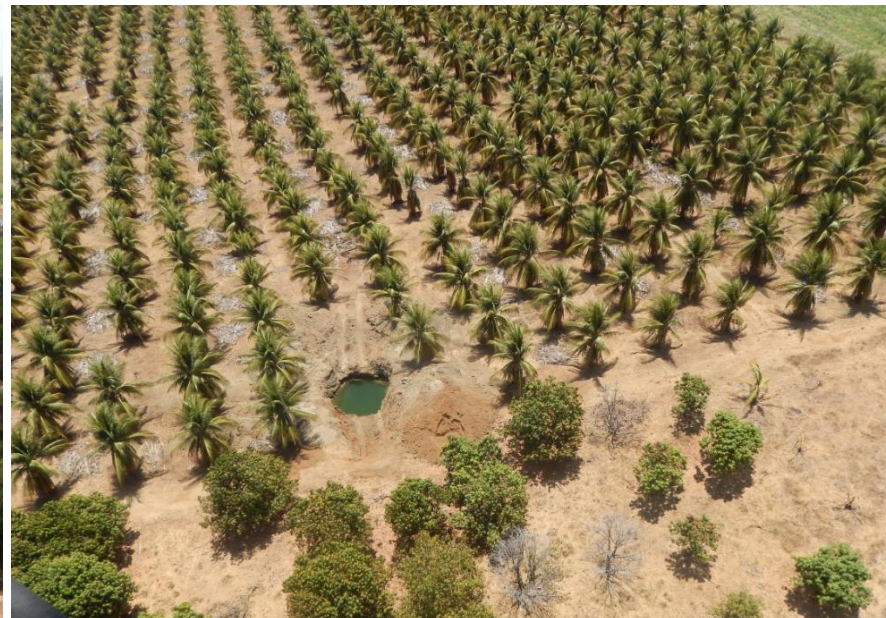
Foto 12/07/2015

Foto 10/09/2015

Área de coco

Não houve alteração de área (7,6 ha)

Furou poço

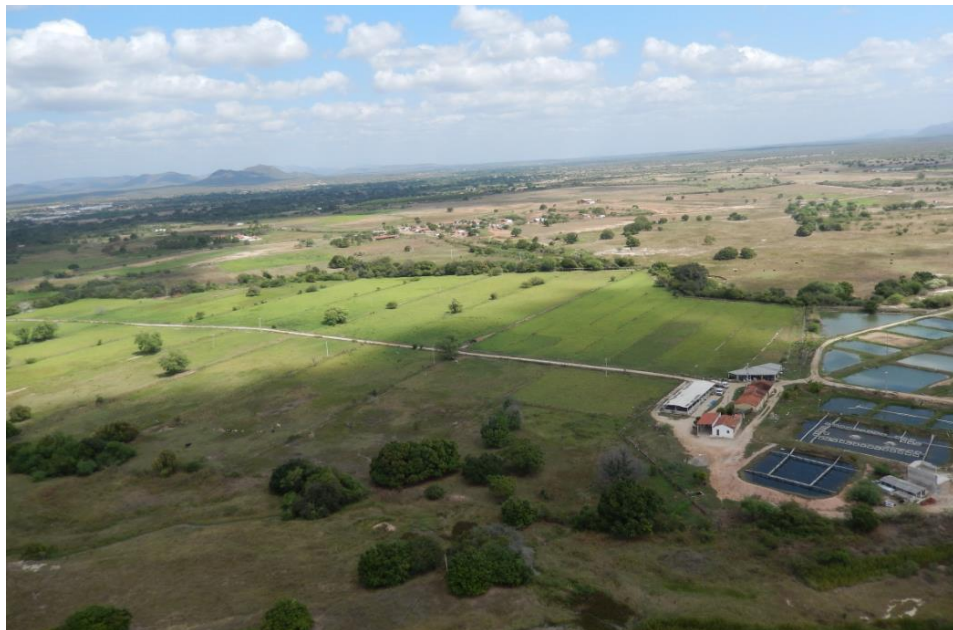
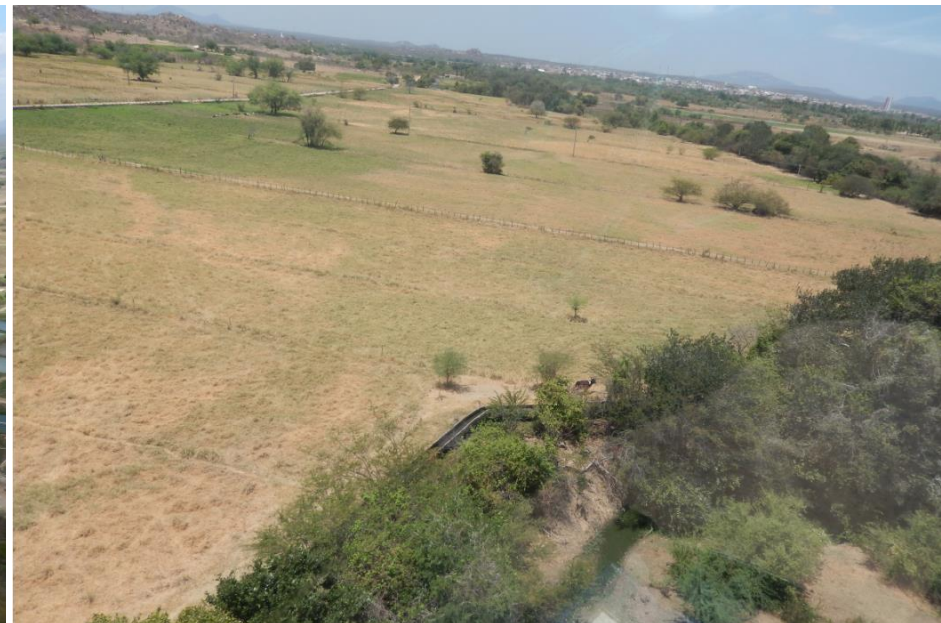
Foto 12/07/2015

Foto 10/09/2015

Área de pastagem
22,5 ha para 2,1 ha (91%)
Não possui poço

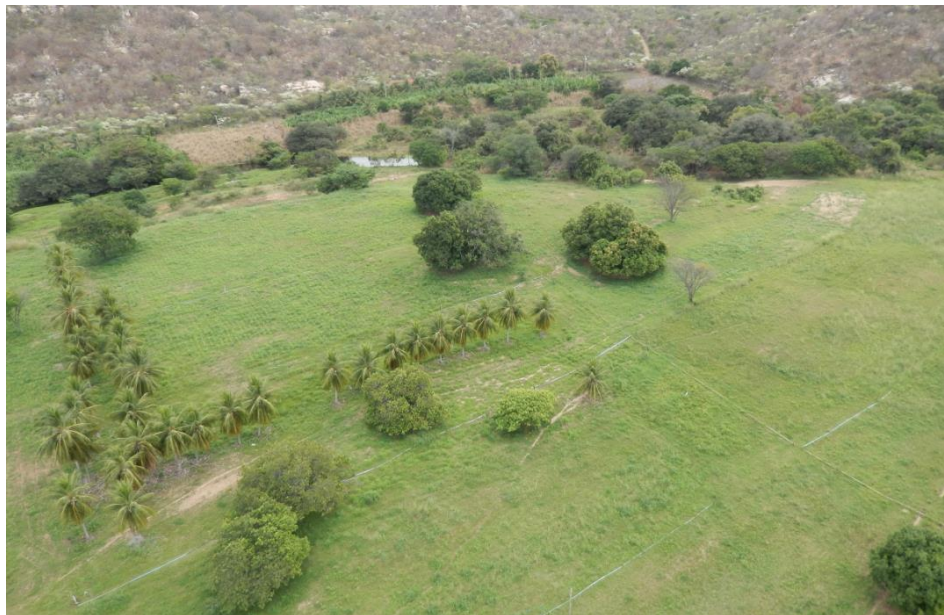
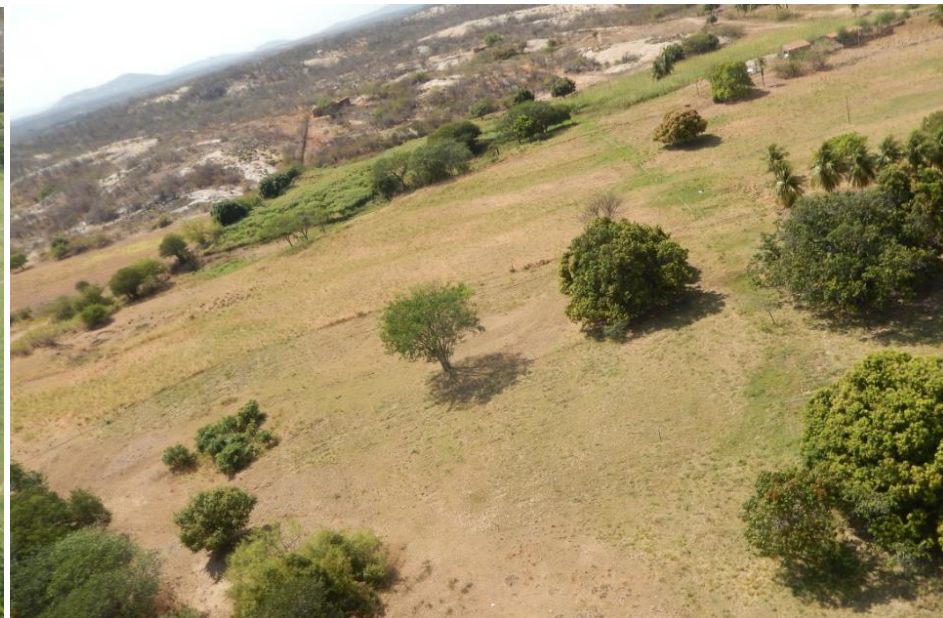
Foto 12/07/2015

Foto 10/09/2015

Área de pastagem e capim

7,4 ha para 1,4 ha (82%)

Possui poço para abastecimento animal

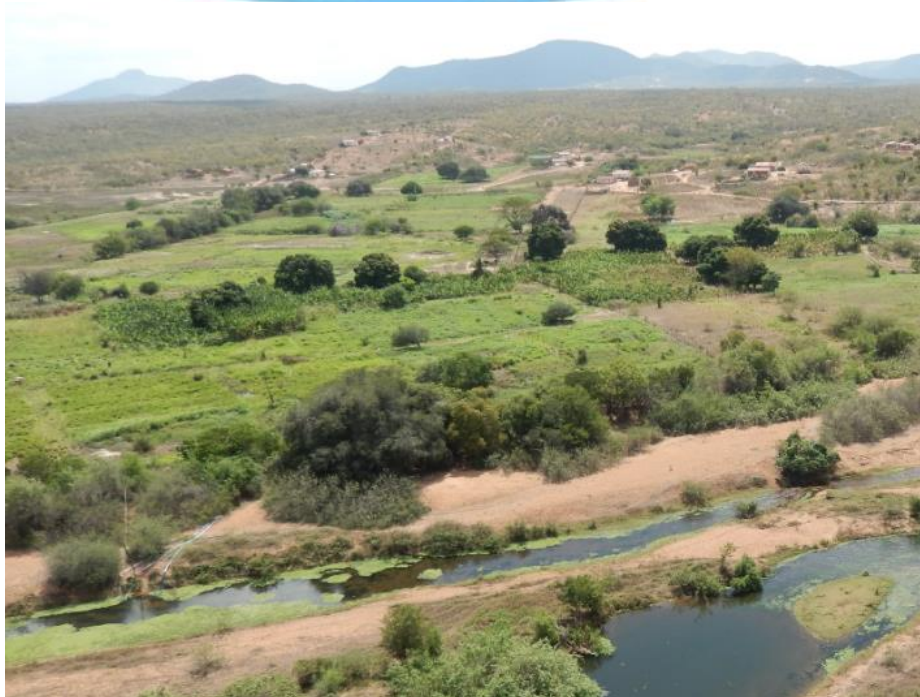
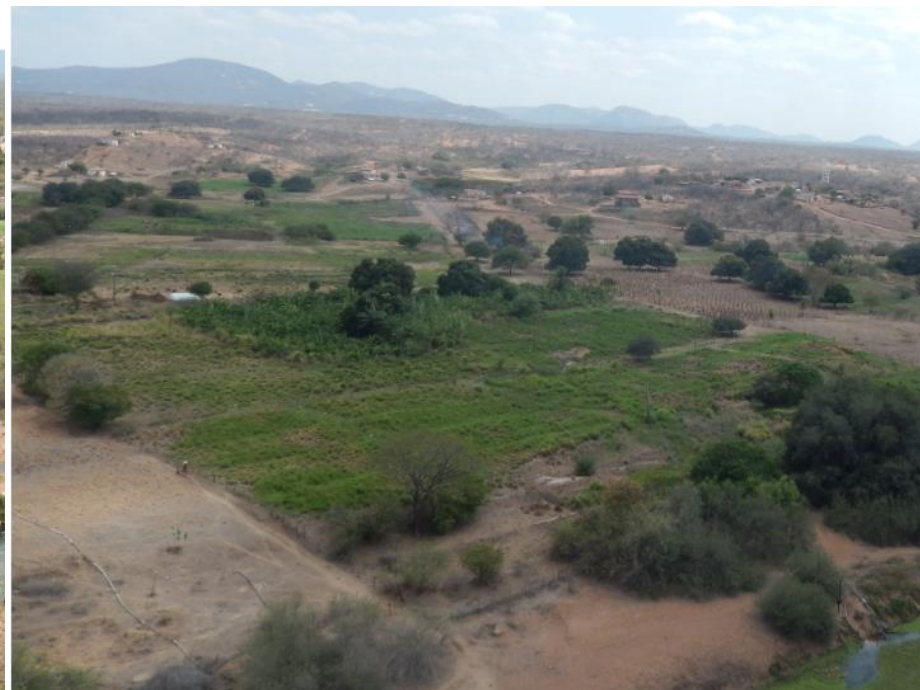
Foto 12/07/2015

Foto 10/09/2015

Área de pastagem e banana
4,8 ha para 4,3 ha (9,8%)
Não possui poço
