IMPLANTAÇÃO DA DERIVAÇÃO DO ADUTOR 2 DA UHE CUREMAS

Projeto de derivação do adutor 02 da UHE Curemas

Implantação da derivação

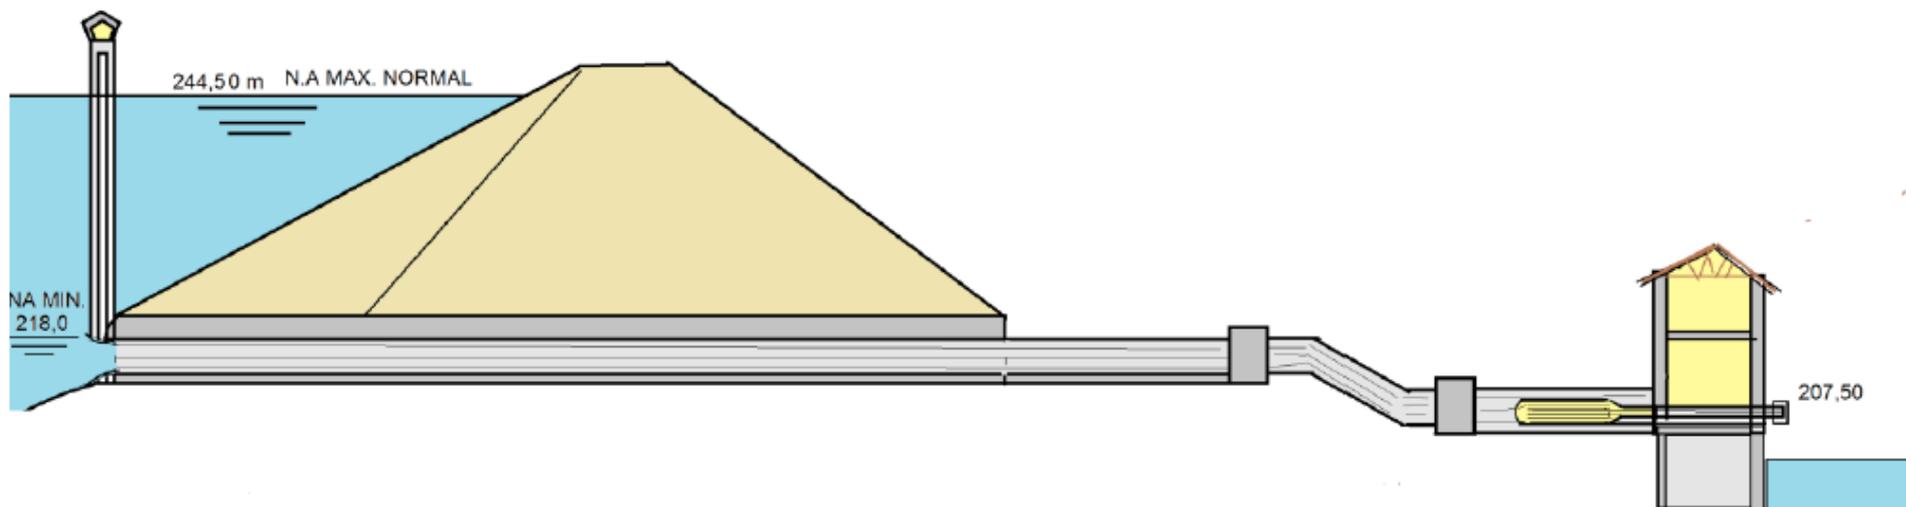
Vista do reservatório com a Tomada d'água

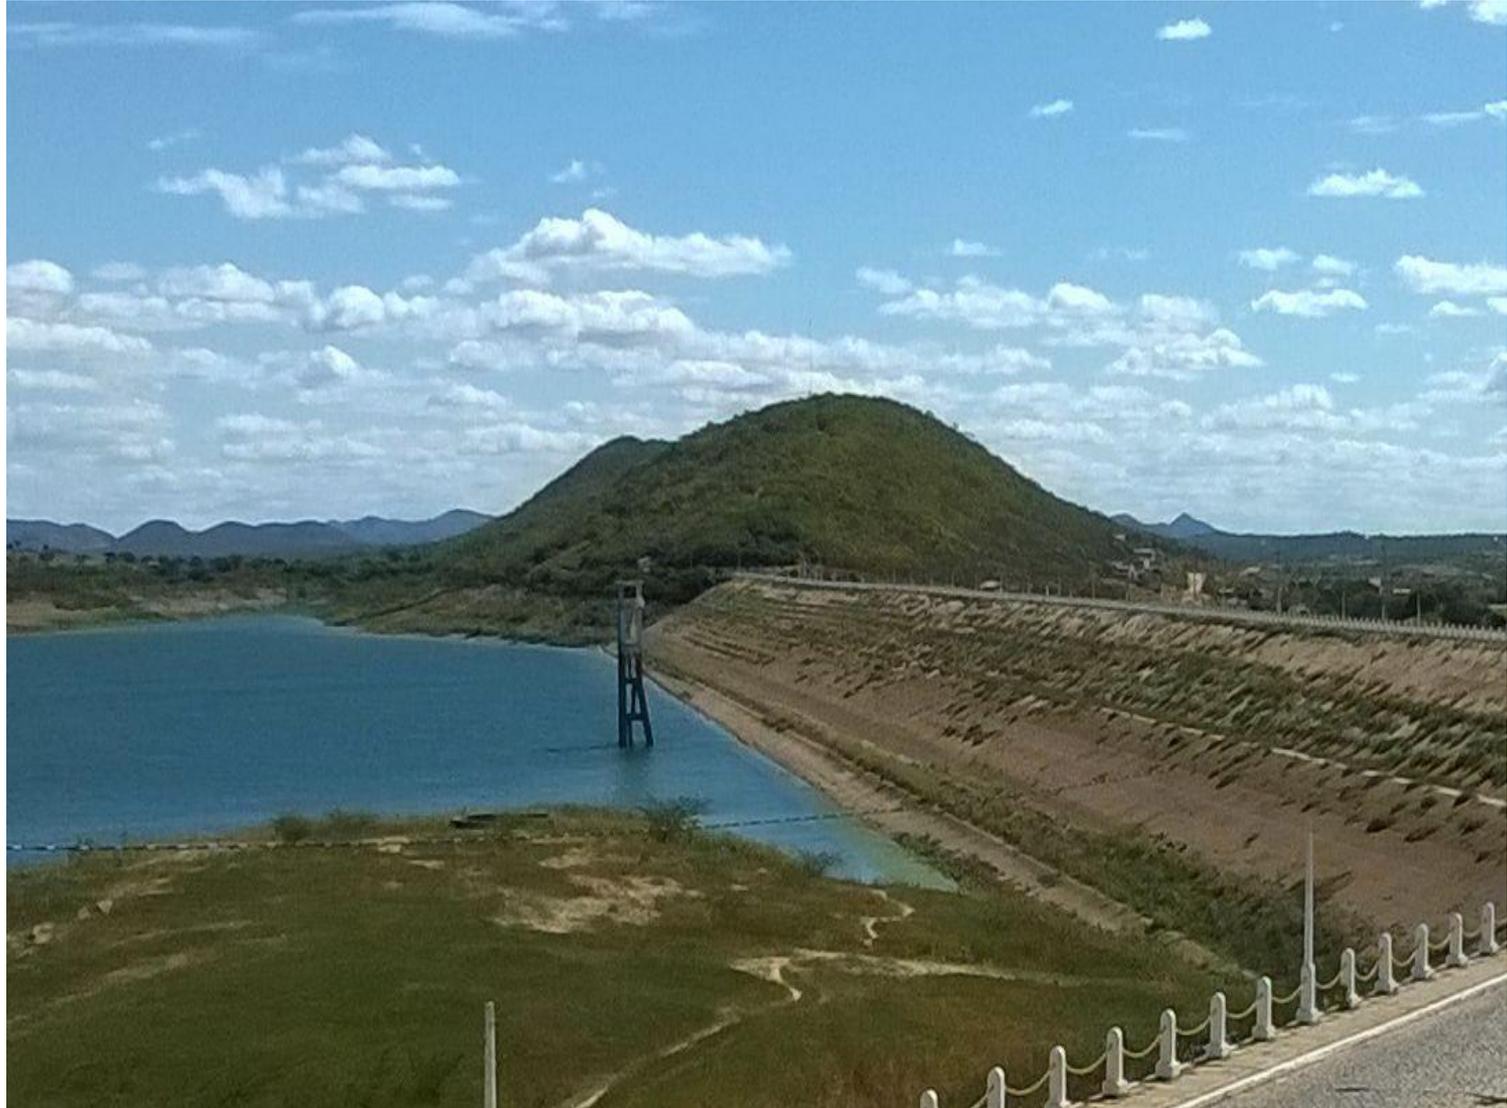
SITUAÇÃO DA USINA EM 12/07/2015.

Vazão de alimentação
a jusante: 2,35 m³/s

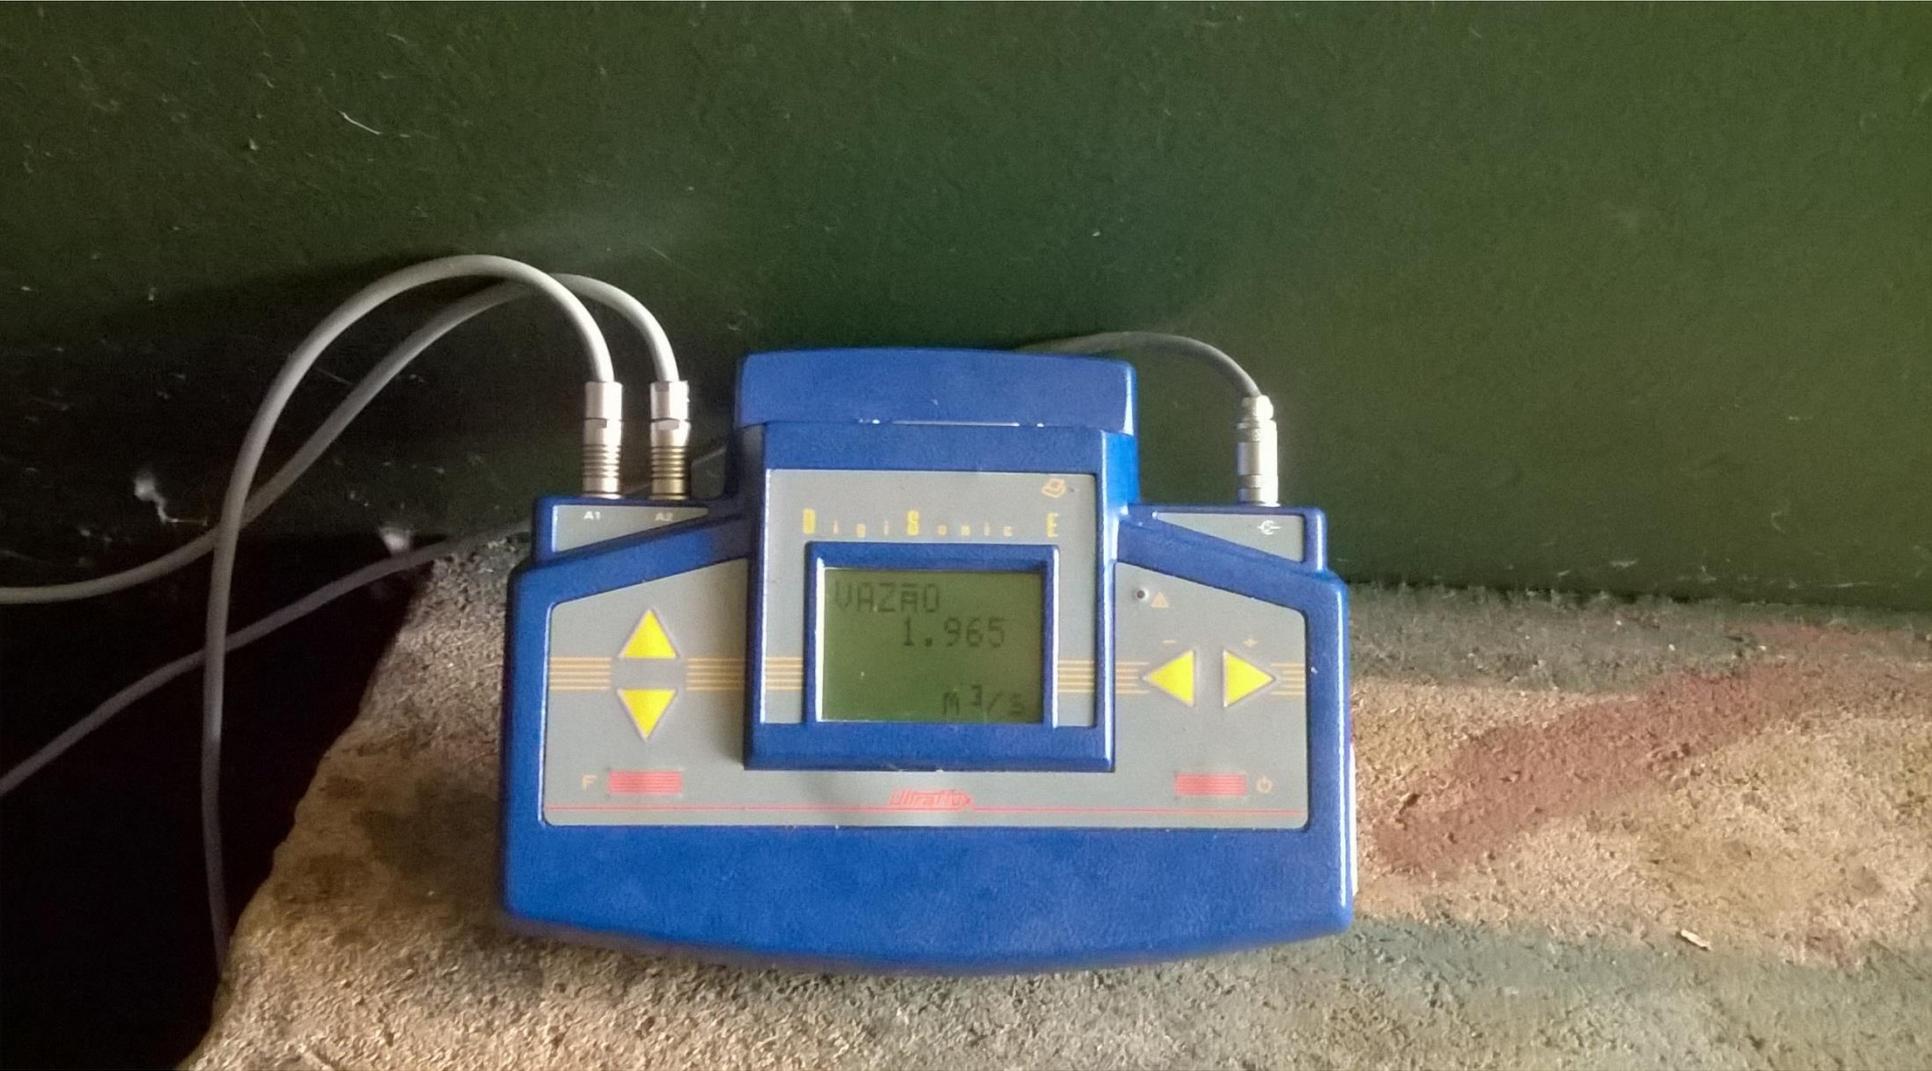
**MEDIÇÃO REALIZADA PELA AGÊNCIA NACIONAL DE ÁGUAS
(ANA)**

VAZÃO DA VÁLVULA BY-PASS DE UCR

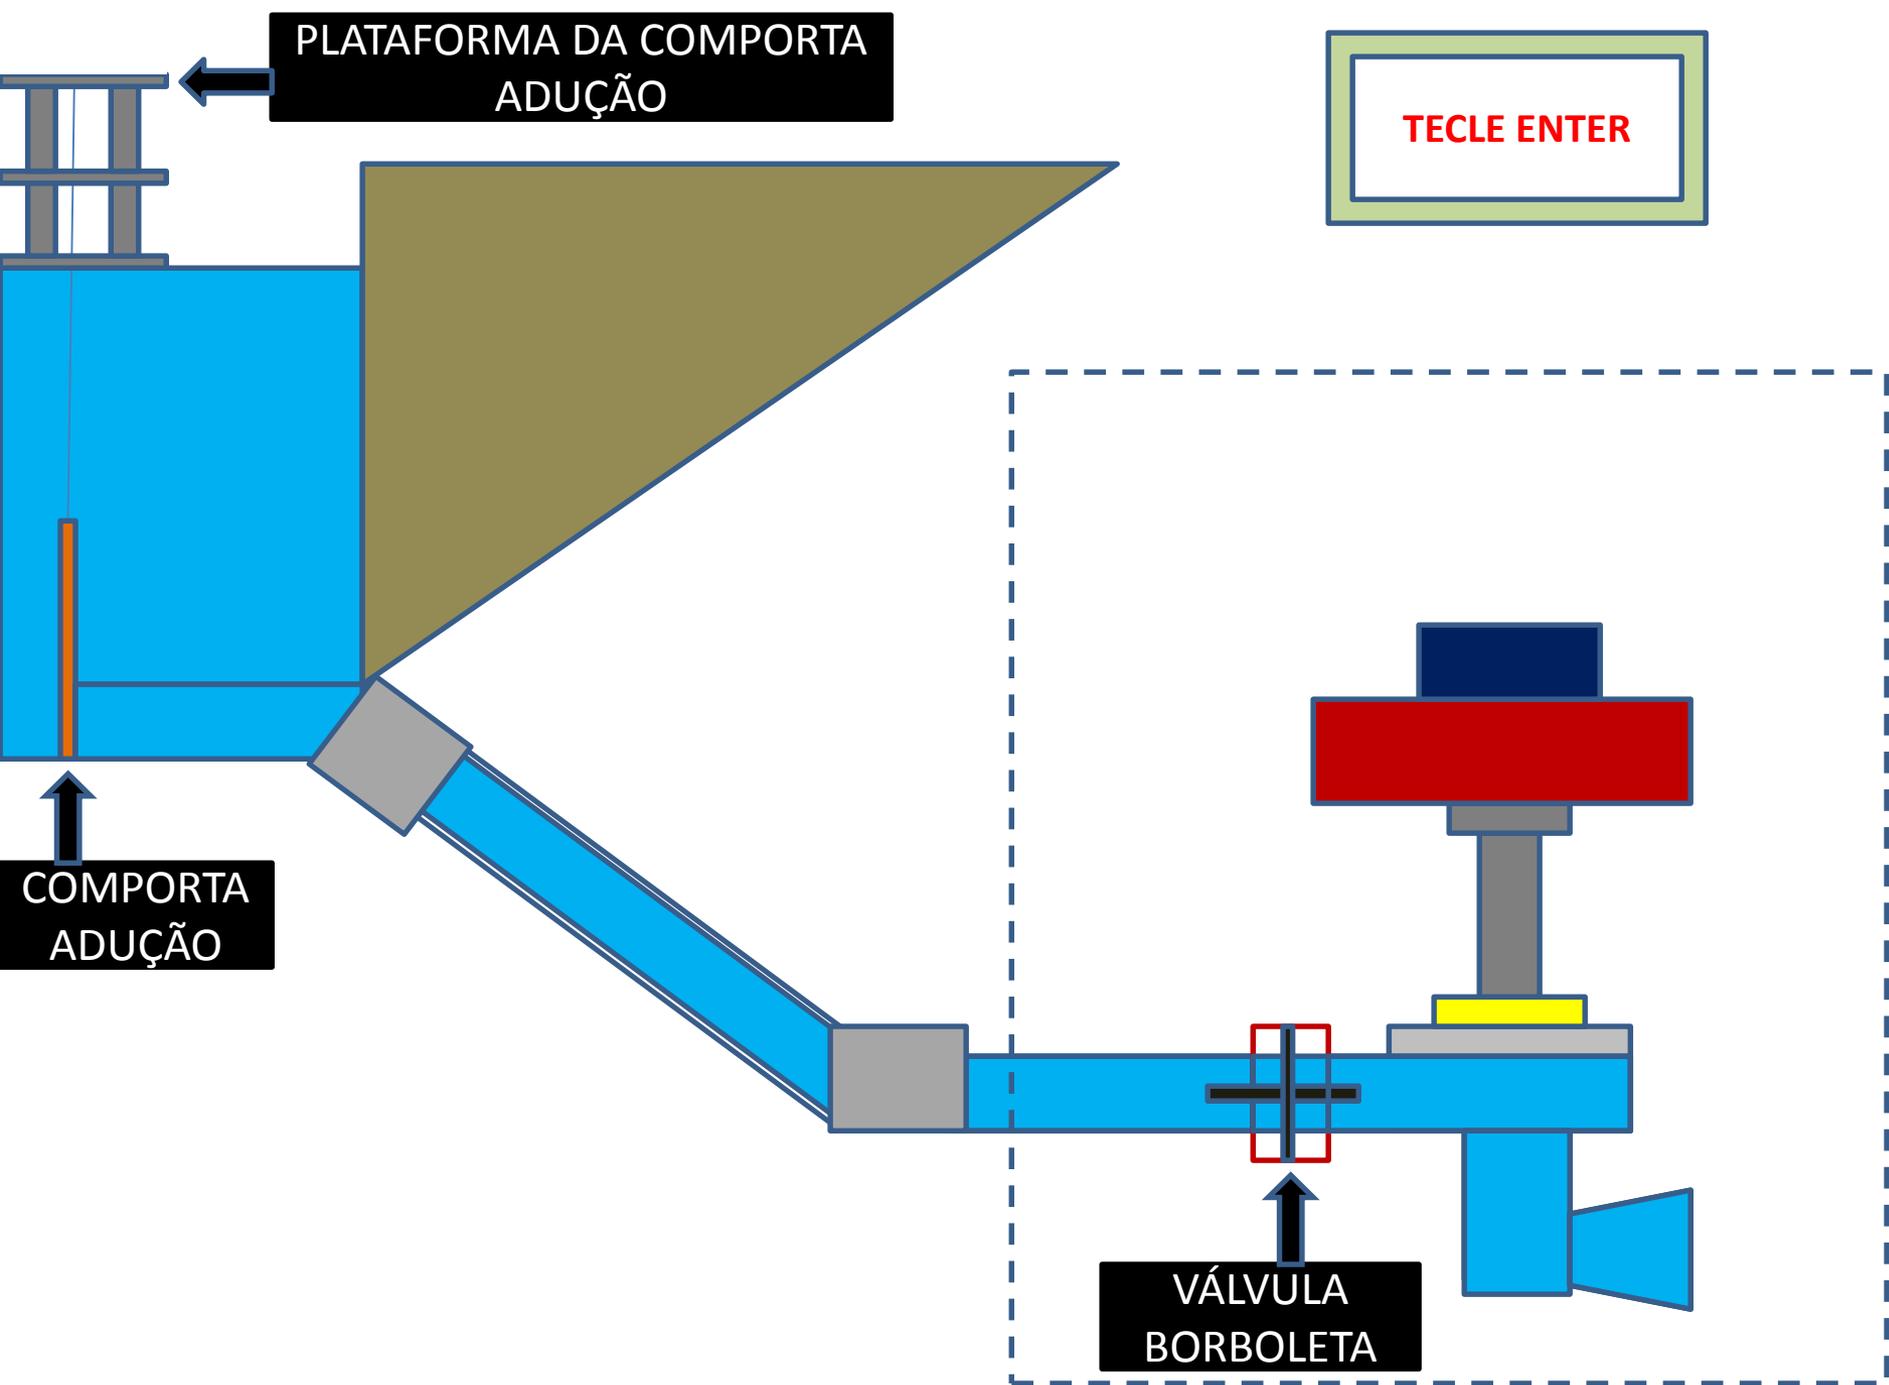
PLATAFORMA DA COMPORTA ADUÇÃO

COMPORTA ADUÇÃO

VÁLVULA BORBOLETA

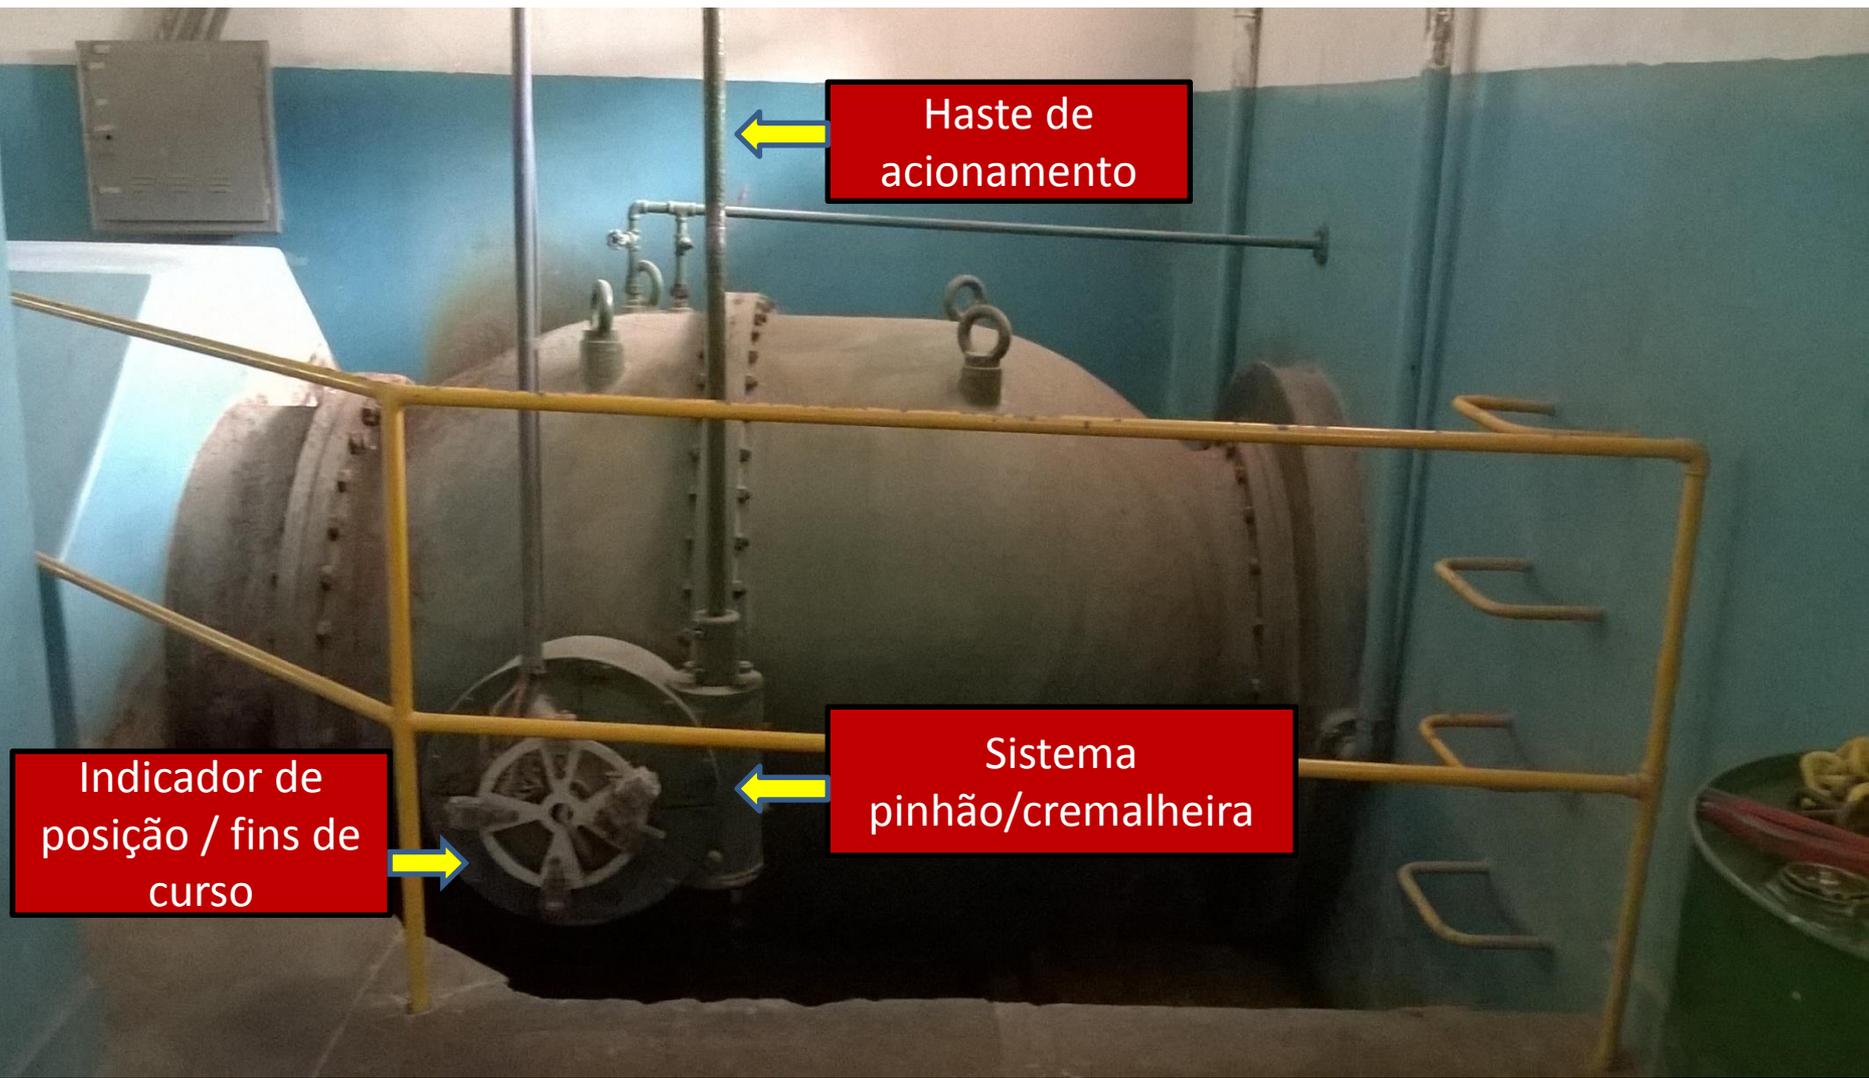
COMPONENTES DA VÁLVULA BY-PASS

Haste de
acionamento

Indicador de
posição / fins de
curso

Sistema
pinhão/cremalheira

SETA AMARELA INDICANDO POSIÇÃO DE 18% (1,95 m³/s)

- 1. Inicialmente a ANA solicitou que a Chesf aumentasse a vazão liberada pela açude Curemas por meio da válvula anelar by-pass de 2,4 para 3,0 m³/s;**
- 2. Por ocasião da realização da manobra, foram constatados problemas nos mecanismos de abertura e fechamento da válvula, desaconselhando a realização de qualquer nova manobra. Na ocasião, a vazão liberada era da ordem de 2,0 m³/s com tendência de redução gradativa em função da redução do nível do lago;**
- 3. A Chesf ratificou que a válvula by-pass apresentava desgaste no mecanismo de acionamento e no seu núcleo de controle de vazão, não sendo indicada movimentação de abertura e fechamento, em virtude do risco de desprendimento que poderia levar a consequências indesejáveis.**

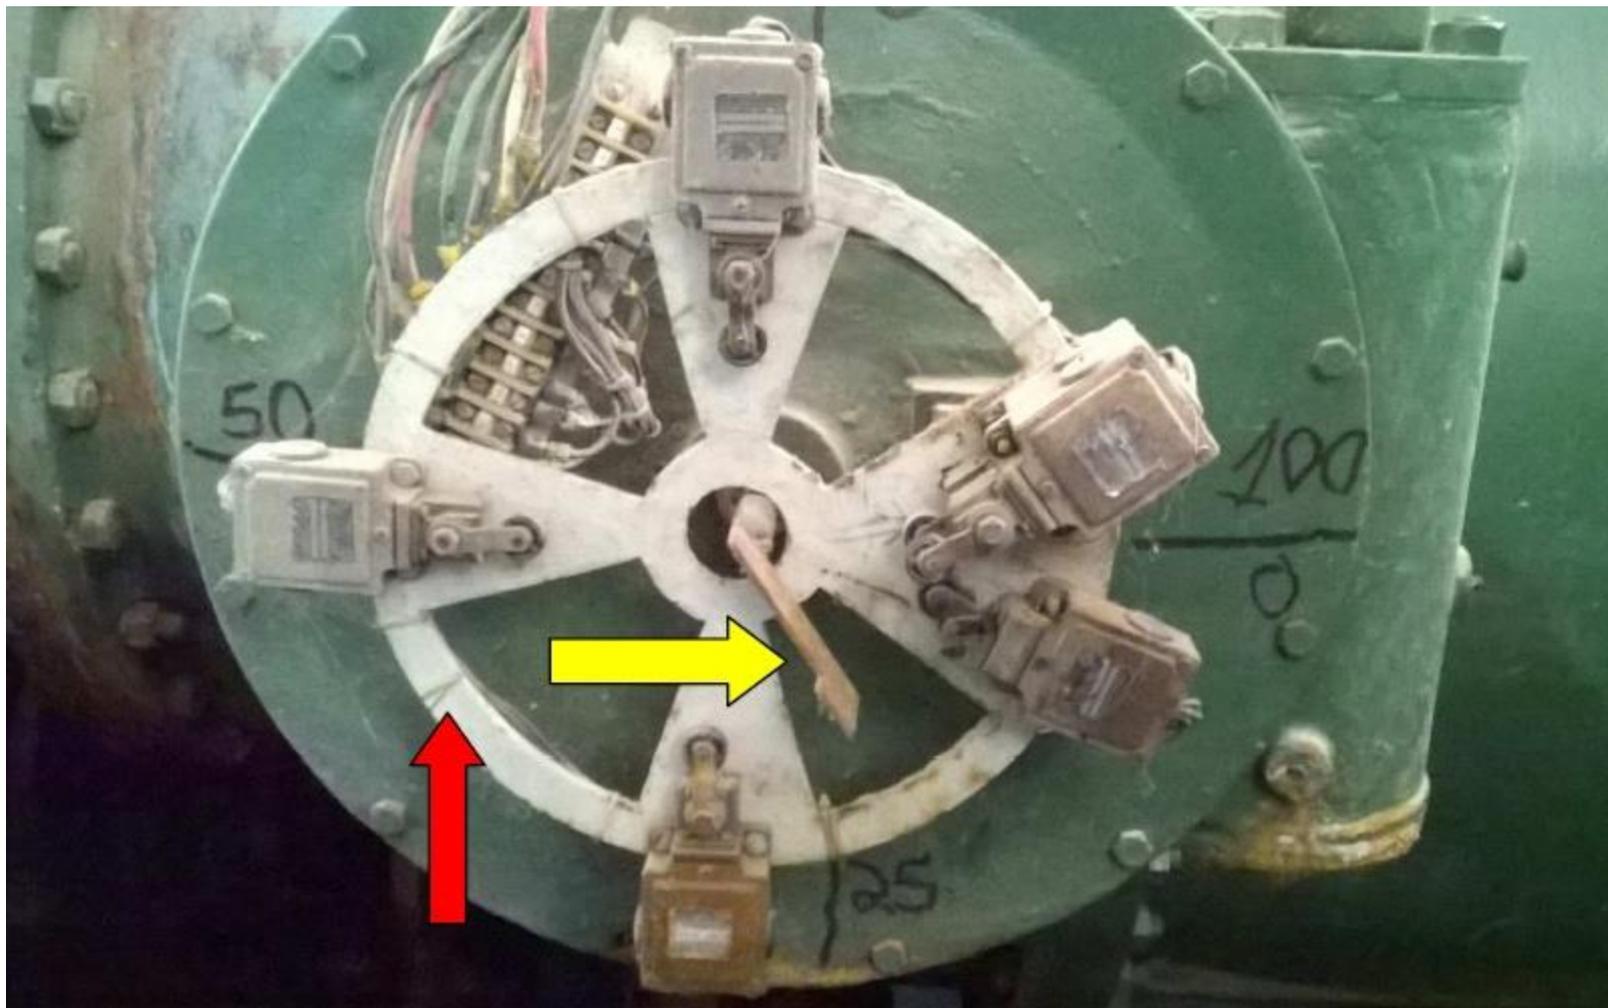
SETA VERMELHA INDICANDO POSIÇÃO DE 30% (3,0 m³/s)

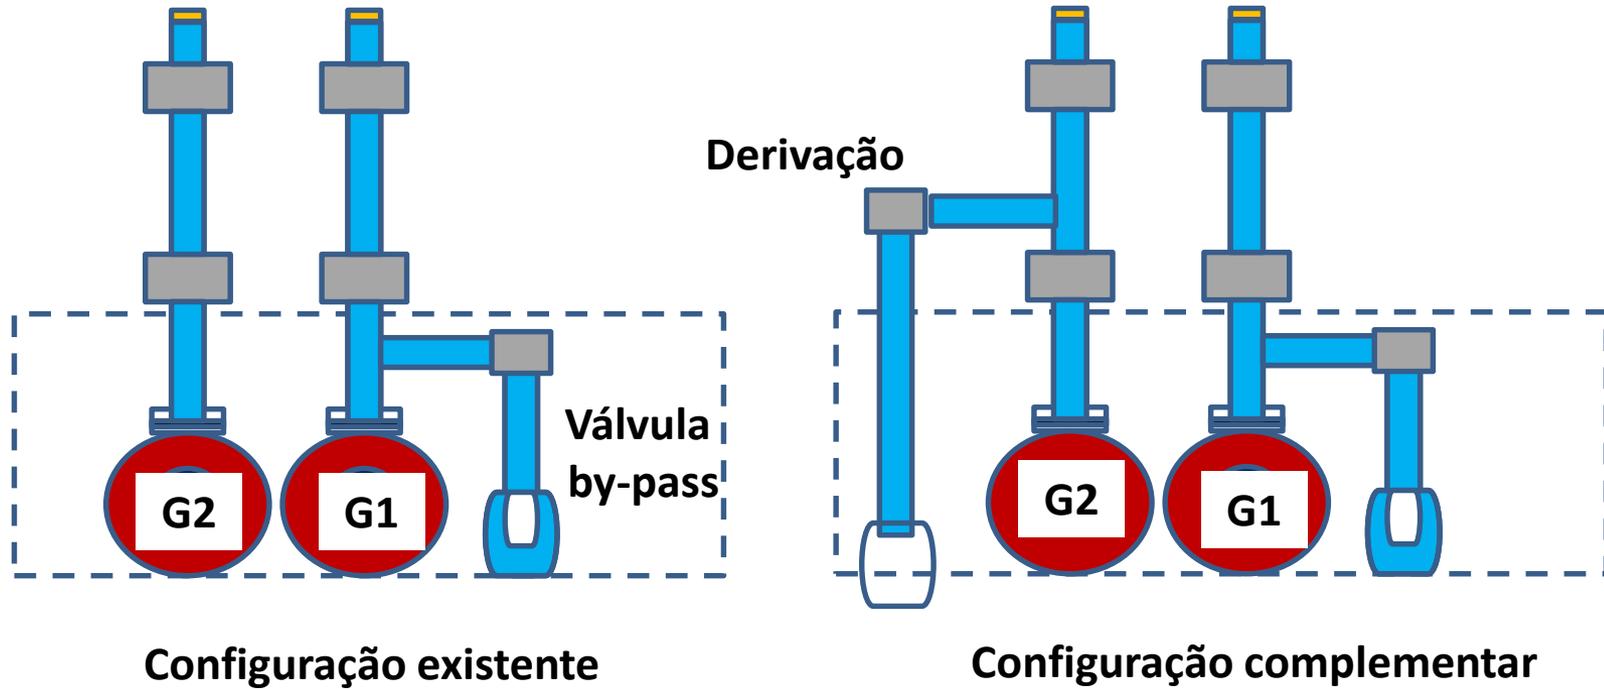
Visualização da solução

Solução : Derivação adicional para fornecimento de vazão à jusante

- 1. ANA e Chesf decidiram que, por questões de segurança, a substituição da válvula danificada seria precedida da concepção e execução de uma derivação adicional que permitisse a prática de defluências de 0 a 3,0 m³/s a partir de um by-pass na unidade geradora 2.**
- 2. Esta alternativa é considerada uma ação a ser implantada no caso de as defluências tornaram-se críticas, a ponto de inviabilizar o abastecimento das cidades à jusante do açude.**
- 3. Para garantir uma vazão de 3,0 m³/s, considerada pela ANA, suficiente para atendimento aos usos prioritários do consumo humano e dessedentação animal nos trechos dos Rios Piancó e Piranhas, situados entre a barragem do Açude Curemas e do Município de Jardim de Piranhas**
