BOLETIM DE ACOMPANHAMENTO DA ALOCAÇÃO DE ÁGUA 2016-2017 - AÇUDE LAGOA DO ARROZ

Novembro/2016

Reunião de Alocação de Água realizada no dia 04/08/2016, em Cajazeiras-PB

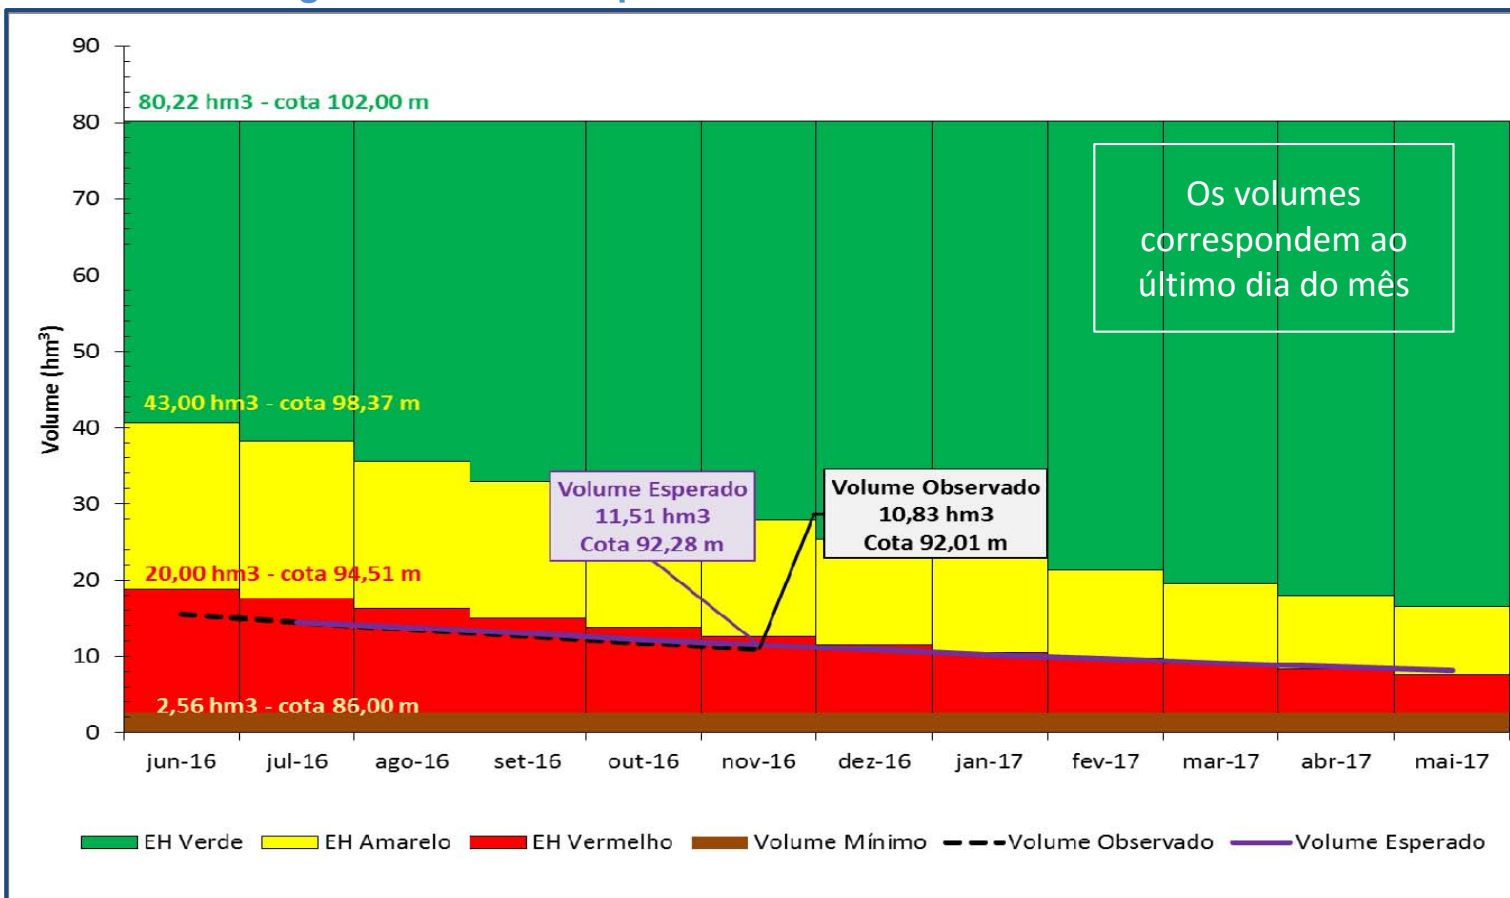
Estados Hidrológicos / Volume Esperado / Volume Observado

Mês	Volume esperado (hm ³)	Volume observado (hm ³)	Mês	Volume esperado (hm ³)	Volume observado (hm ³)	Mês	Volume esperado (hm ³)	Volume observado (hm ³)
jun/16	-	15,51	out/16	12,22	11,72	fev/17	9,65	
jul/16	14,49	14,49	nov/16	11,51	10,83	mar/17	9,12	
ago/16	13,74	13,52	dez/16	10,82		abr/17	8,64	
set/16	13,00	12,66	jan/17	10,20		mai/17	8,19
